Gaceta Municipal

Organo Oficial del Republicano Ayuntamiento del Municipio de San Pedro Garza García, N.L. | Publicación Oficial Emitida por la Secretaría del Republicano Ayuntamiento

Atlas de Riesgos Naturales del Municipio de San Pedro Garza García, Nuevo León.

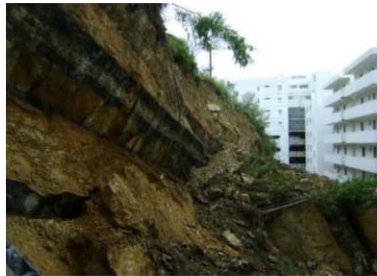
Este tipo de estructuras son muy escasas y en su mayoría son de pequeñas dimensiones, se asocian a los plegamientos de la Curvatura de Monterrey, cortan de manera perpendicular a las estructuras mayores, las verificadas en campo son pocas y afloran gracias a los cortes que se han efectuado en las vialidades, bancos de materiales, y actualmente generan un riesgo alto a la población. Uno de los ejemplos más claros fue el derrumbe que se suscitó en el mes de septiembre del 2010; provocado por una lluvia torrencial que fue el agente detonante para que el talud fallara, afectado por el intenso fracturamiento de la roca inducido por la tectónica que dio origen a la falla y la actividad antrópica, fotografía 3.2.2.

Fotografía 3.2.2. Daños generados por deslizamiento del talud en edificio Santa Fe I, después de las lluvias torrenciales que azotaron la ciudad de Monterrey y su área metropolitana los días 24 y 25 de Septiembre del 2010.

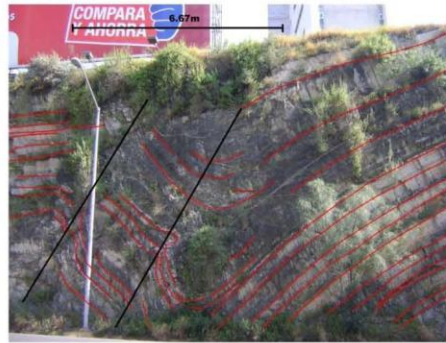
Fotografía 3.3.3. Zona de plegamientos sobre el corte en la avenida San Francisco, al fondo se observan los edificios de La Diana.

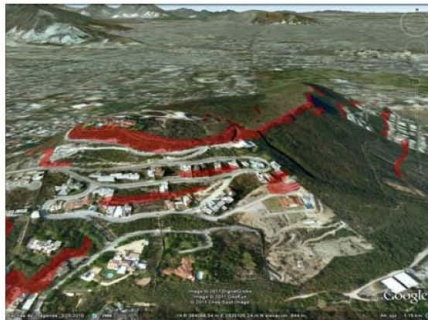
El Cerro de La Corona es un relicto de brecha sedimentaria que se deslizó del frente de la Sierra Madre Oriental, producto de fallas escalonadas en la zona de contacto de rocas carentes de competencia como son las lutitas correspondientes a la formación Méndez; la constante erosión de las rocas constituye básicamente un talud en vías de erosión, fenómeno natural que se ha visto acentuado por acciones antropogénicas, así como por eventos meteorológicos. La altura sobre el nivel del mar de dicha geoforma es del orden de 800.00m. En la figura 3.3.4, se muestra la estructura correspondiente al Cerro de La Corona.

El cerro, con un potente espesor de rocas calcáreas que constituyen una brecha sedimentaria, representa un riesgo para todas las zonas habitacionales que se encuentran en la parte baja alrededor del cerro. Si bien el desprendimiento de rocas y su peligroso movimiento hacia la base puede suceder en forma circunstancial cada cierto tiempo, las lluvias asociadas con los desmontes y los cortes realizados en las inmediaciones del cerro pueden incrementar la frecuencia de eventos indeseados.

Figura 3. 3. 4. Cerro de La Corona. Exposición de pendientes con peligrosidad muy alta (> de 45°).

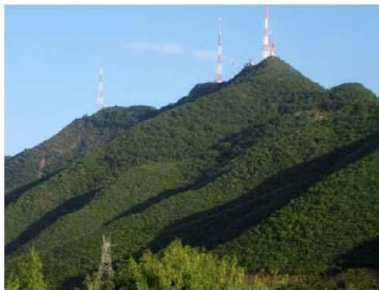
Fotografía 3.3.5. Geofoma correspondiente al Cerro del Mirador.

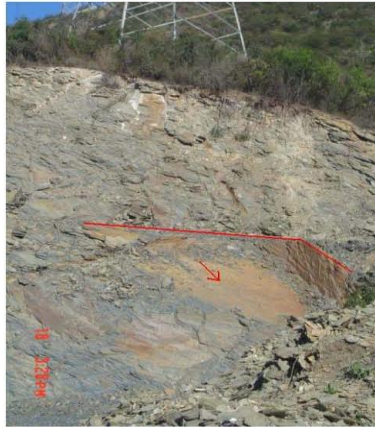
El Cerro del Mirador se localiza en el flanco suroriental del Municipio de San Pedro Garza García, cubre una pequeña extensión, el comportamiento estructural de dicha sierra es muy abrupto; en su flanco poniente producto de una falla normal, el bloque poniente fue levantado mientras que el labio oriental fue deslizado. El macizo rocoso que conforma dicha estructura está constituido por rocas litúicas correspondientes a la Formación Méndez de edad Cretácica, dicha unidad presenta fracturamiento intenso generando fallamiento planar como el que se observa en el fraccionamiento Bosques de San Agustín (fotografía 3.3.5). La elevación en dicha sierra oscila desde 800m hasta 1220m, fotografía 3.3.5a.

Fotografía 3.3.5a. Fallamiento planar en el Cerro del Mirador, fraccionamiento Bosques de San Agustín.

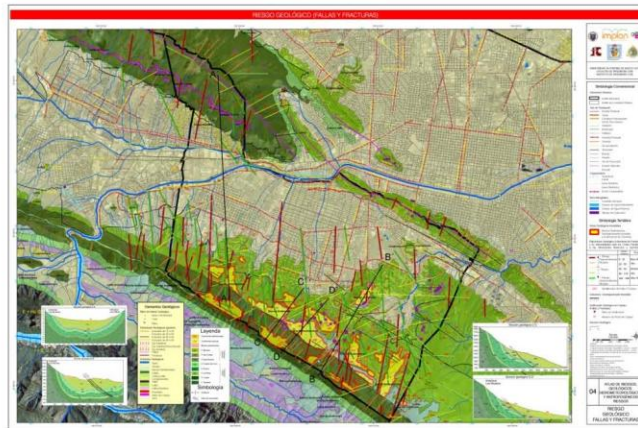
Para la elaboración del plano de fallas y fracturas fueron realizados 259 puntos de verificación, donde se tomaron datos estructurales a discontinuidades de fracturamiento y estratificación, los cuales forman bloques tabulares de dimensiones considerables ubicados al pie de la carretera que conduce a Chipinque, así como a casas residenciales (parte sur del cerro La Corona). La pendiente del terreno va de los 15° a 85°, además existen diversos cortes o taludes realizados en las faldas de la sierras que circundan a dicho municipio (Loma Larga, Las Mitras Cerro La Corona y Mirador), dichos cortes presentan alturas que van de 5 a 25 m e inclinaciones de talud de 65° a 75° para construir viviendas o vías de comunicación. Por lo anterior de los sitios verificados se consideran de importancia para monitoreo continuo los siguientes: (FFF01, FFF04, FFF09, FFF14, FFF26, FFF34 y FFF39) entre otros. Como resultado de la integración de todo lo anterior, enseguida se mencionan los tipos de mecanismos así como escenarios relevantes para este municipio, figura 5.1.1.

Figura 5.1.1. Plano de fallas y fracturas.

El patrón de fracturamiento predominante en el área de estudio, tiene un rumbo preferencial NW-SE y SW-NE. Las brechas sedimentaria está estrechamente asociada a fallas de tipo normal con rumbo NW-SE, dando lugar a fallas escalonadas, en dicho plano se muestra una densidad muy grande de sitios verificados en campo relacionadas con las siguientes topomorfias: Cerro de la Corona, El Mirador y el flanco norponiente de la Sierra Madre Oriental. La disposición geológico estructural de fracturas con rumbo Norte- Sur y Sur- Norte ante los cortes paralelos a estos rumbos son vulnerables a las vialidades, cada vialidad que hayan trastocado el rumbo de la capa con valores de azimut 0° - 21° , genera valores en los ángulos diferenciales menores lo que hace que estos cortes estén expuestos a un mayor riesgo de deslizamiento.

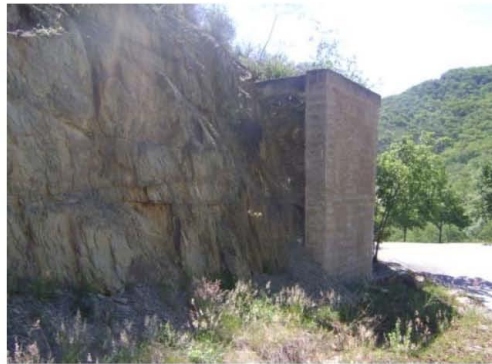
Talud 1 El cálculo de la diferencia de ángulos es igual al ángulo del echado – ángulo de la pendiente del talud:
 $48^\circ - 70^\circ = -22^\circ$.

Conclusión: A partir de dicho análisis se logra determinar que, el nivel de riesgo geológico en el Talud No. 1 por fallas planares, es moderado controlable. La técnica para mitigar y remediar el riesgo es el recostamiento del talud con un ángulo de 60° .

Figura 5.1.1c. Taludes afectados por fallas en el fraccionamiento Joya del Venado, San Pedro Garza García, N.L.

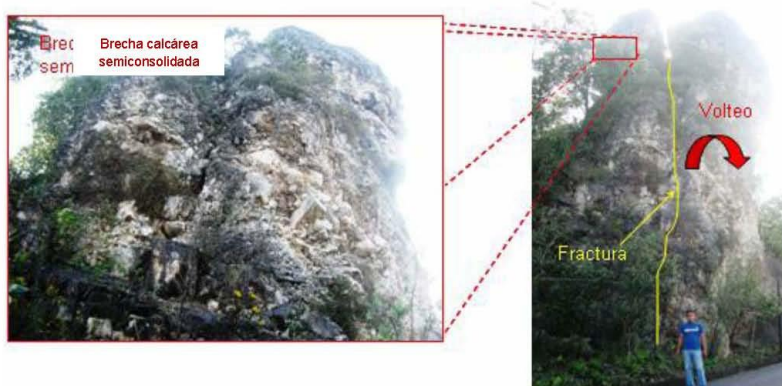
Los derrumbes se generan por la presencia de materiales sueltos alojados en sitios de pendientes mayores a los 45°, pueden estar constituidos por fragmentos del tamaño de arenas a bloques de hasta 2 ó 3 metros, figura 5.1.6. El volteo se trata de un desprendimiento de material rocoso con pendientes sub-verticales, los volteos pueden ser por gravedad y flexión, fotografía 5.1.6.

Fotografía 5.1.6. El fracturamiento separa un bloque con alta posibilidad de deslizamiento. Los materiales compuestos por sedimentos finos como lo son la secuencia de lutita y arenisca, tienen la característica de ser muy susceptibles al intemperismo y a la erosión por lo tanto es factible a los deslizamientos e incluso a los derrumbes. (FTDR01, FTDR04, FTDR13, FTDR21, FTDR23, FTDR26)

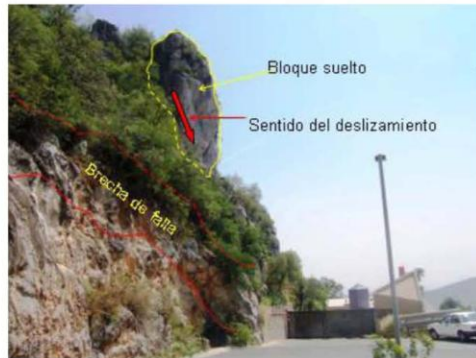
El área del Cerro La Corona ha sido interpretada como un bloque alóctono, transportado por una cabalgadura, en la zona se han visto evidencias como la brecha de falla e intenso fracturamiento en el bloque transportado, el cual está propenso a generar deslizamientos y caídas de bloques, fotografía 5.1.6a.

Fotografía 5.1.6a. La posición vertical, dimensión y fracturamiento del bloque, así como el grado de erosión e intemperismo en la base y la inclinación del talud son clara evidencia de la inestabilidad y alto riesgo.

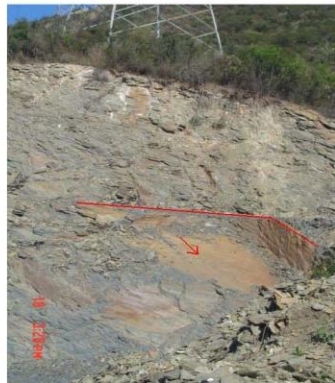
En la colonia San Agustín las rocas han respondido en gran parte a los fenómenos de erosión y actuado de alguna manera para propiciar los desprendimientos de bloques por falla plana, el mayor problema es la ubicación de torres de alta tensión en las lomas construidas con este tipo de rocas, fotografía 5.1.6b.

Fotografía 5.1.6b. Ejemplo de un desprendimiento de bloque por falla plana.

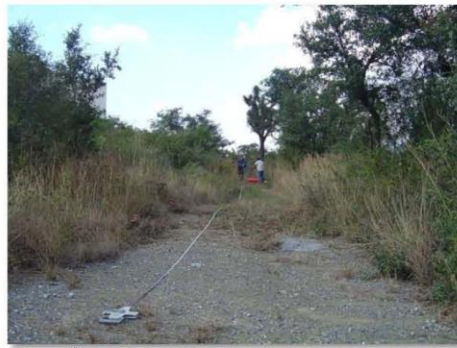
El radargrama correspondiente a esta línea en la intersección del extremo oriente con la línea No 1 coincide con la zona de cavernas detectadas en la conjunción de ambas; la caverna con mayores dimensiones se encuentra en el extremo norponiente, profundidad a la que yace dicha cavidad oscila entre 7.00 y 8.00 metros. El diámetro de la caverna es de 2.00 metros, hacia su parte oriental se detectaron otras cavidades de menores dimensiones con profundidad que van desde 7.00 a 8.00 metros. Su geometría está muy bien definida, a la profundidad de 10.00 metros se observa el horizonte reflector de la formación Méndez. El espesor estimado de la brecha sedimentaria en el área correspondiente a la línea No 2 es de aproximadamente 10.00 metros.

Fotografía 7.1a. Localización de la línea de georadar No. 2.

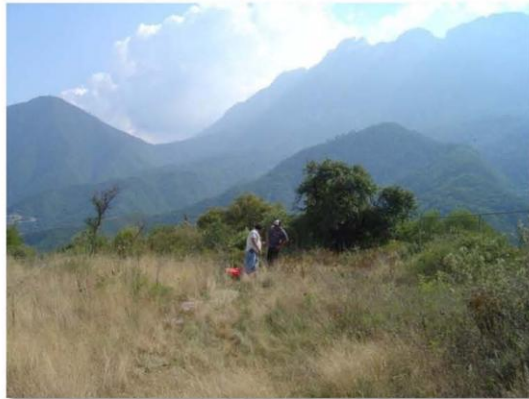
En la parte poniente y central de la línea se presentan pequeñas cavidades de aproximadamente 0.50 metros, de diámetro. En esta línea se logró definir una zona de colapso, dicho colapso se encuentra estrechamente vinculado con zonas de fracturamiento.

Fotografía 7.1b. Localización de la línea de georadar No. 3. **Georadargrama No.11**

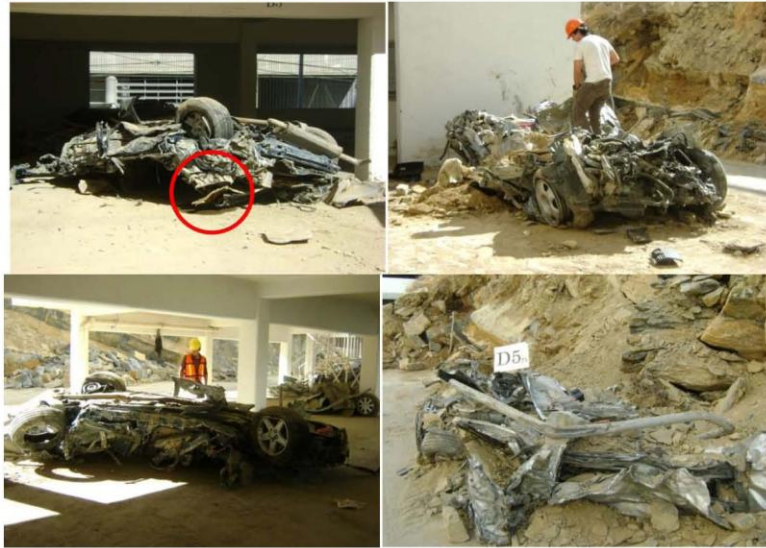
Fotografías 7.3b. Se muestran los daños materiales ocasionados por el deslizamiento del talud, en el flanco norte del Anticinal Loma Larga (24/09/2010). Edificio Santa Fe I.

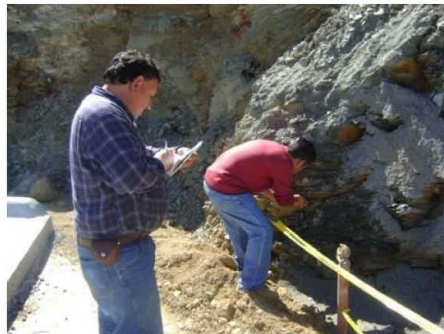
Fotografía 7.5.4a. En esta imagen se está trabajando en el talud bajo el edificio, en el cual se realizan actividades como toma de datos estructurales del macizo rocoso para determinar el grado de fracturamiento de éste, y así poder determinar su grado de estabilidad.

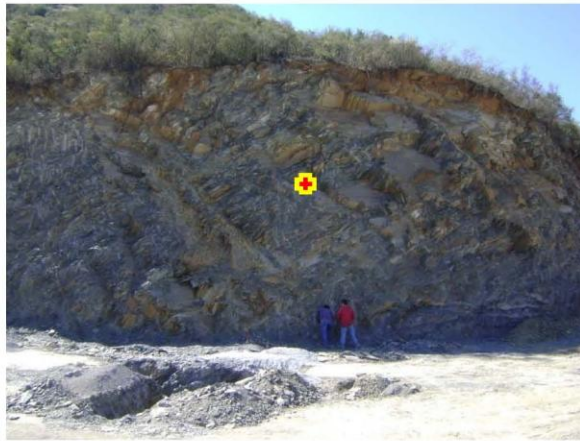
Fotografía 7.5.4b. Intemperismo severo y fracturamiento, se observa en el talud 0+000. La opción más viable como medida de mitigación es una línea de anclaje (✚).

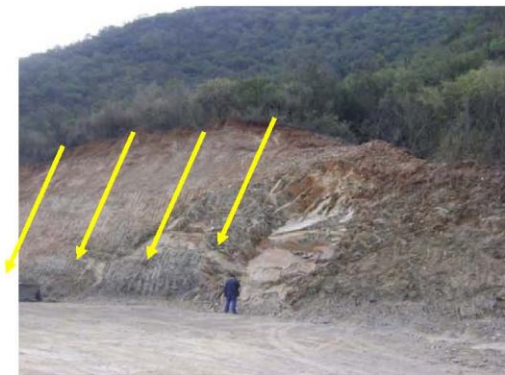
Fotografía 7.5.4c. En esta zona existe un grado intenso de fracturamiento, el cual no tiene un patrón definido hacia una dirección.

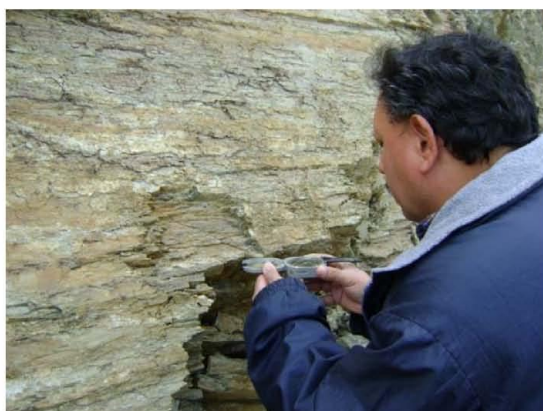
Fotografía 7.5.4d. En la presente imagen se aprecia cómo se obtuvieron los ángulos de buzamiento y echado de los estratos presentes en la zona de estudio.

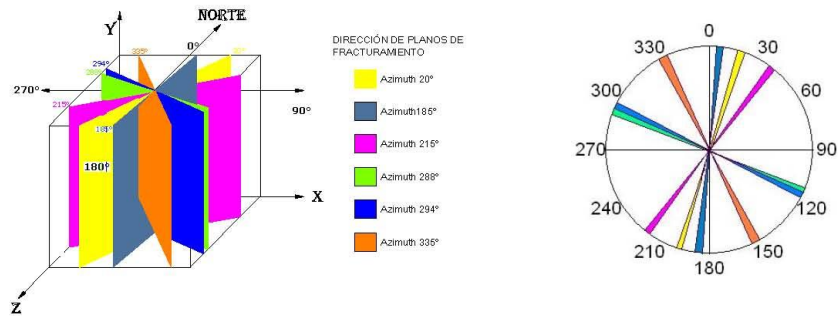
Figura 7.5.6.3.1. Representación gráfica de fracturamiento en cadenamiento 0+165.

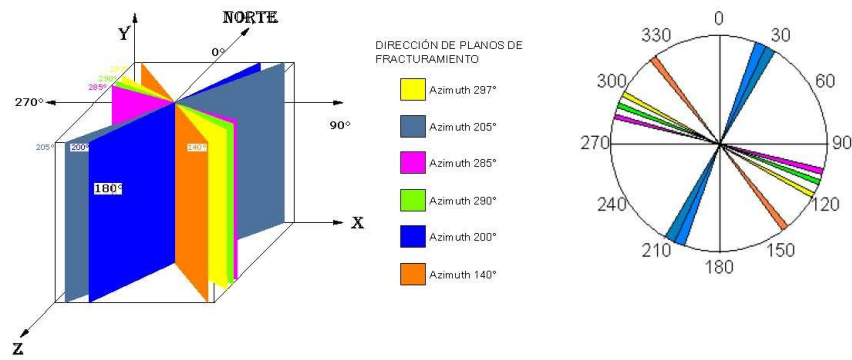
Figura 7.5.6.3.1b. Representación gráfica de fracturamiento en cadenamiento 0+100.

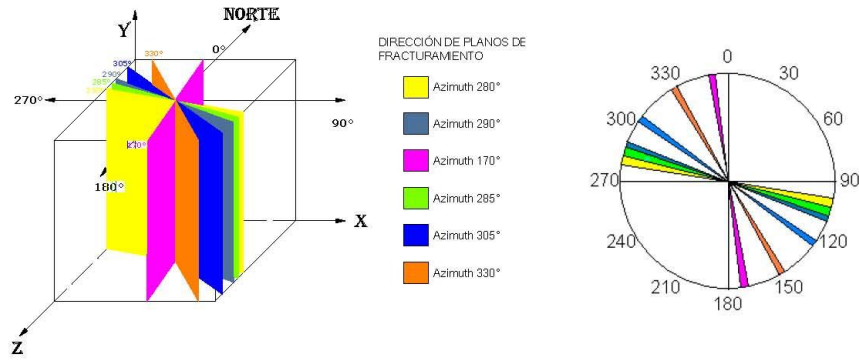
Figura 7.5.6.3.1c. Representación gráfica de fracturamiento en cadenamiento 0+090.

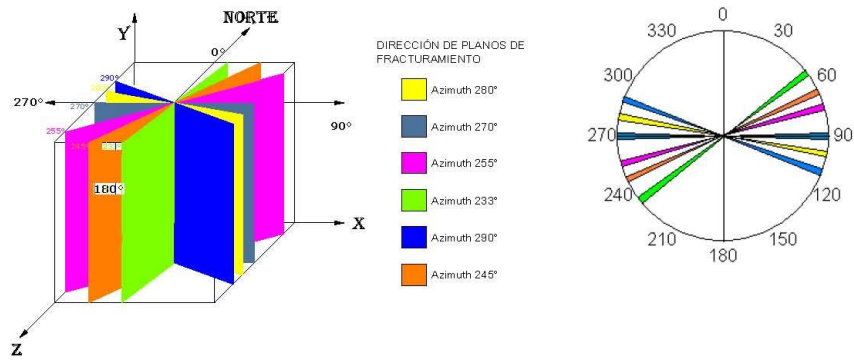
7.5.6.3.1d. Representación gráfica de fracturamiento en cadenamiento 0+030.

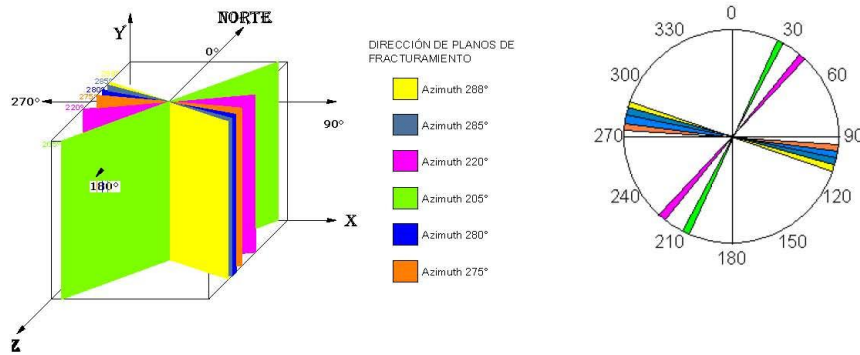
7.5.6.3.1e. Representación gráfica de fracturamiento en cadenamiento 0+010.

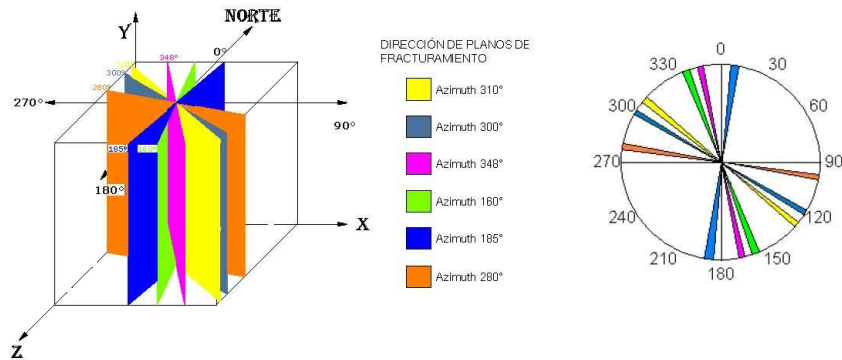
7.5.6.3.1f. Representación gráfica de fracturamiento en cadenamiento 0+000.

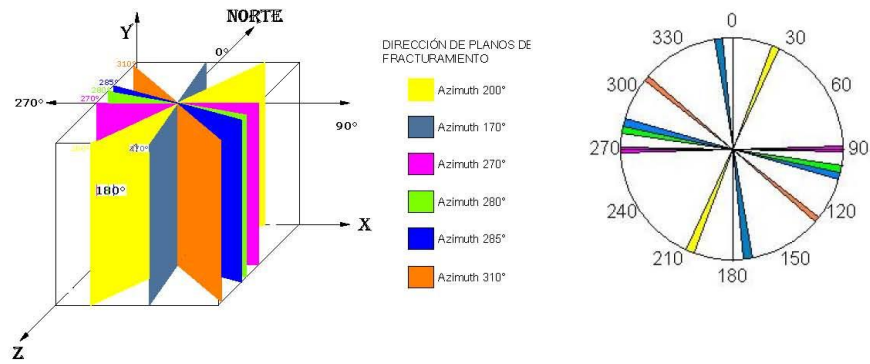
7.5.6.3.1h. Representación gráfica de fracturamiento en cadenamiento 0+160.

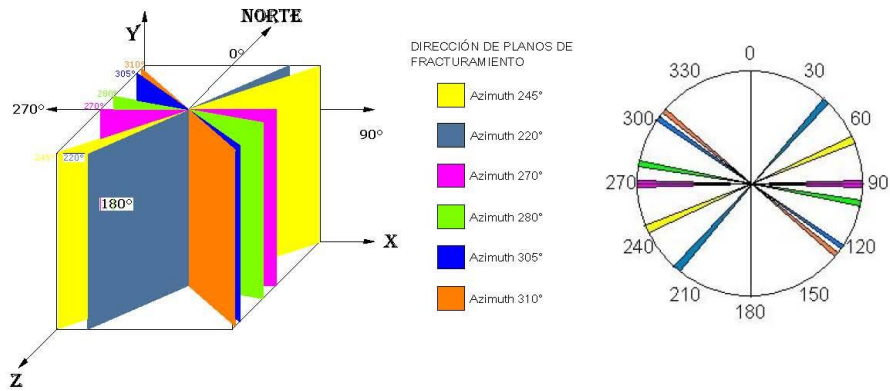
7.5.6.3.1i. Representación gráfica de fracturamiento en cadenamiento 0+180.

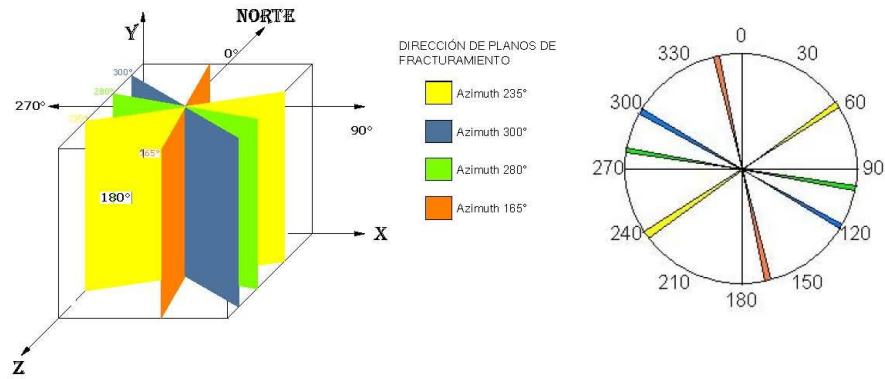
7.5.6.3.1j. Representación gráfica de fracturamiento en cadenamiento 0+240.

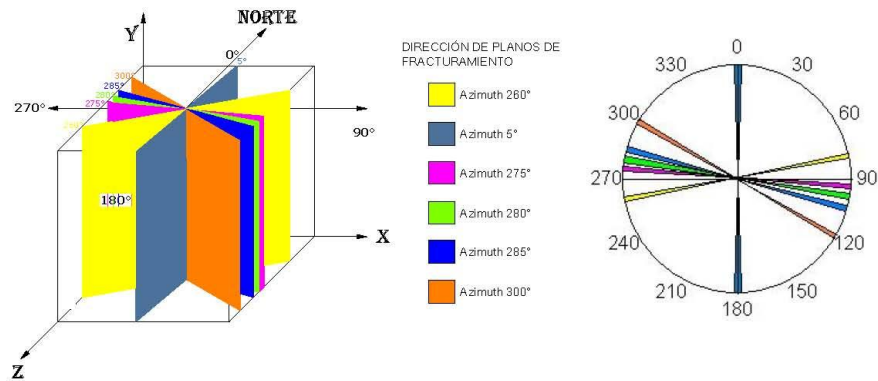
7.5.6.3.1k. Representación gráfica de fracturamiento en cadenamiento 0+260.

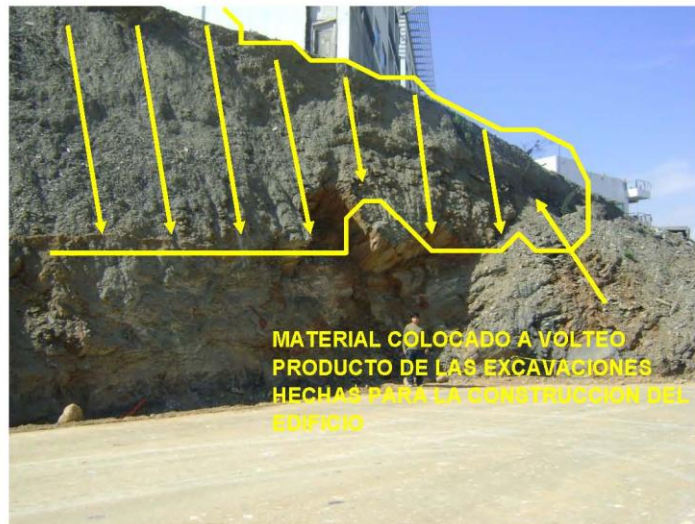
Fotografía 7.5.7.2.1.1. En esta fotografía apreciamos las dimensiones del descalce.

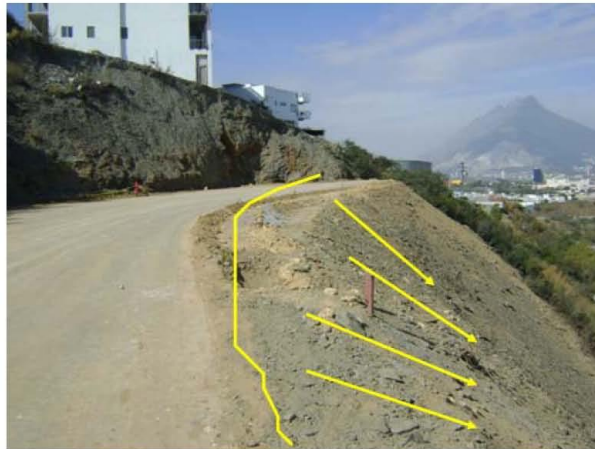
Fotografía 7.5.7.2.2.1. En este sitio la principal causa probable de inestabilidad se debe al material de corte colocado a volteo. En esta zona se tiene un espesor aproximado de 60 cm de material suelto el cual se colocó sobre la roca que aflora de forma natural en el talud.

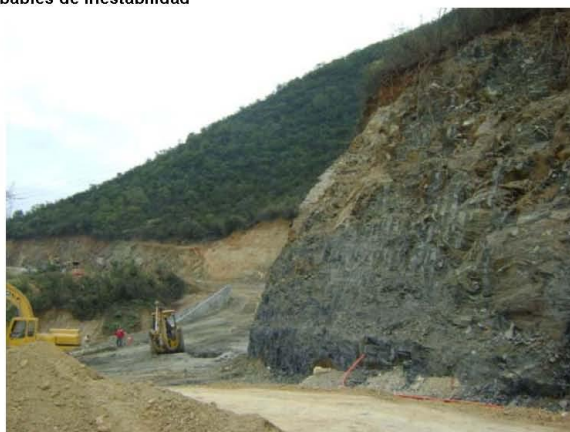
Fotografía 7.5.7.2.5.1. Fracturamiento en el macizo rocoso.

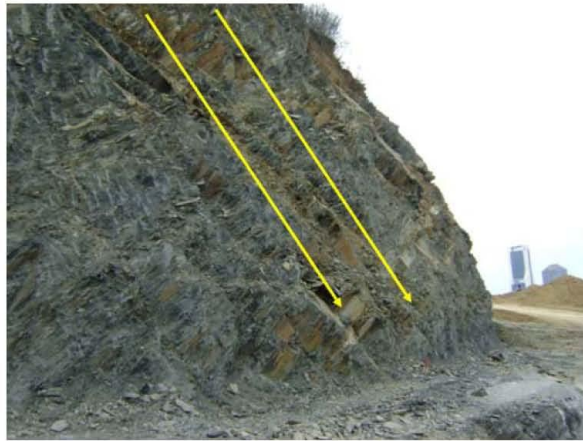
Fotografía 7.5.7.2.5.2. Planos de debilidad, en este caso corresponden a estratificación.

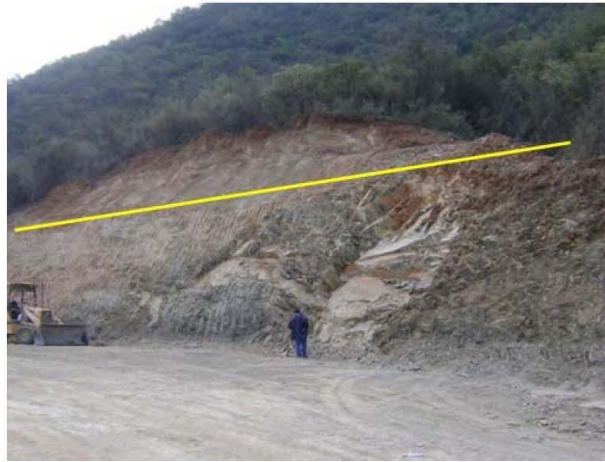
Fotografía 7.5.7.2.6.2. Nivel de la terraza propuesta para incrementar la estabilidad del talud.

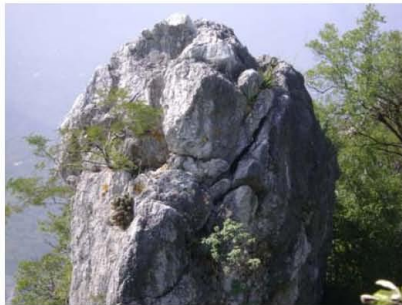
Figura 7.6.9. Verticalidad de los bloques y disolución en planos de fractura.

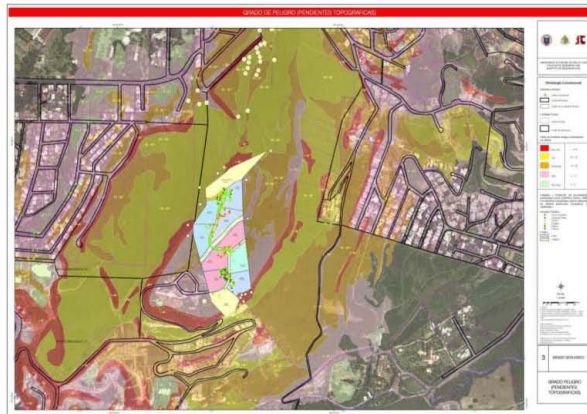
Figura 7.6.11. Mapa de pendientes del terreno en grados

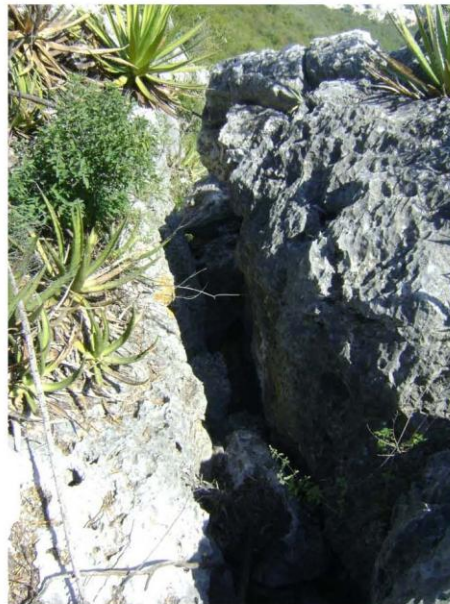
Figura 7.6.14. Plano de separación paralelo al plano del corte del talud.

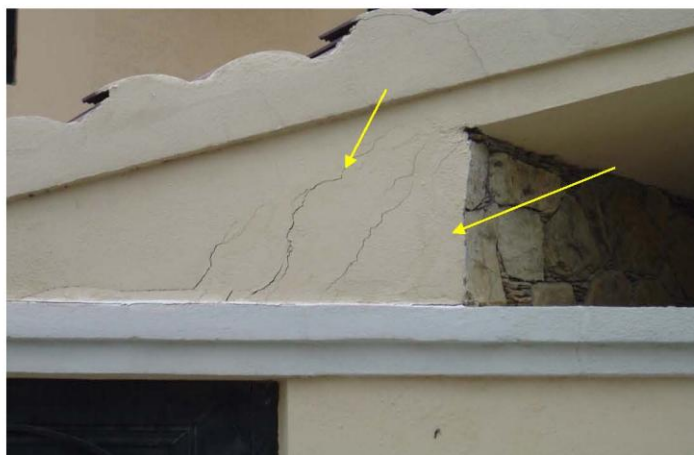
Fotografía 7.7a. Fracturas producto del empuje del bloque sobre la casa.

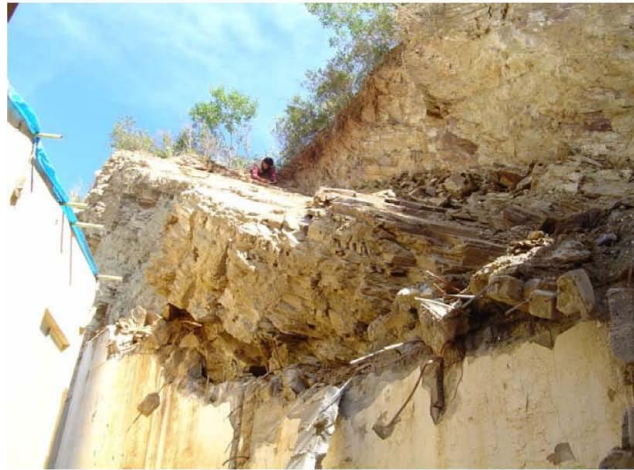
Fotografía 7.7b. Toma de datos estructurales para determinar la descomposición de las fuerzas del bloque.

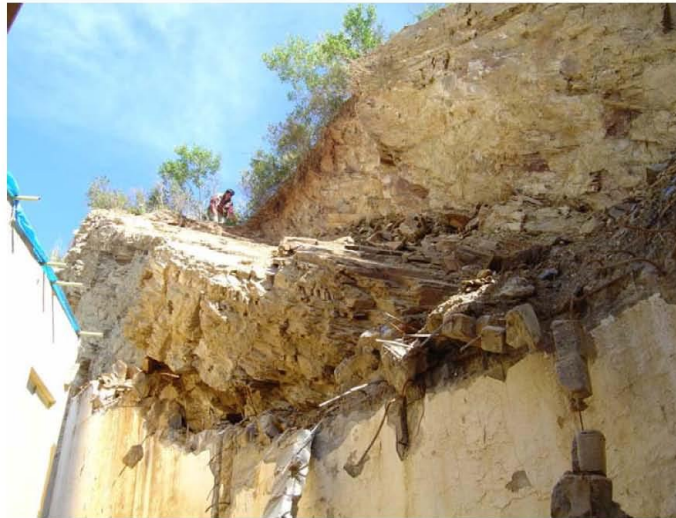
Fotografía 7.7d. Vista del talud que se deslizó sobre la casa habitación en el Fraccionamiento Bosques del Campestre, San Pedro Garza García, N.L.

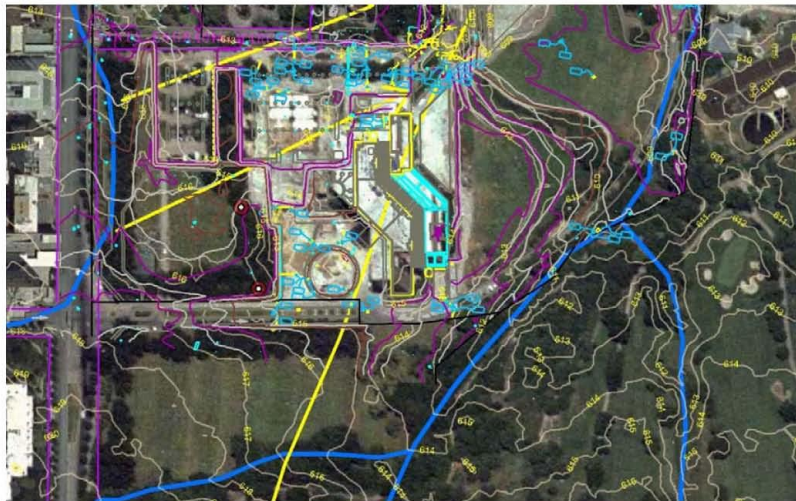
Figura 7.8.1.2a. Configuración de flujos subterráneos y superficiales en el Corporativo CEMEX.

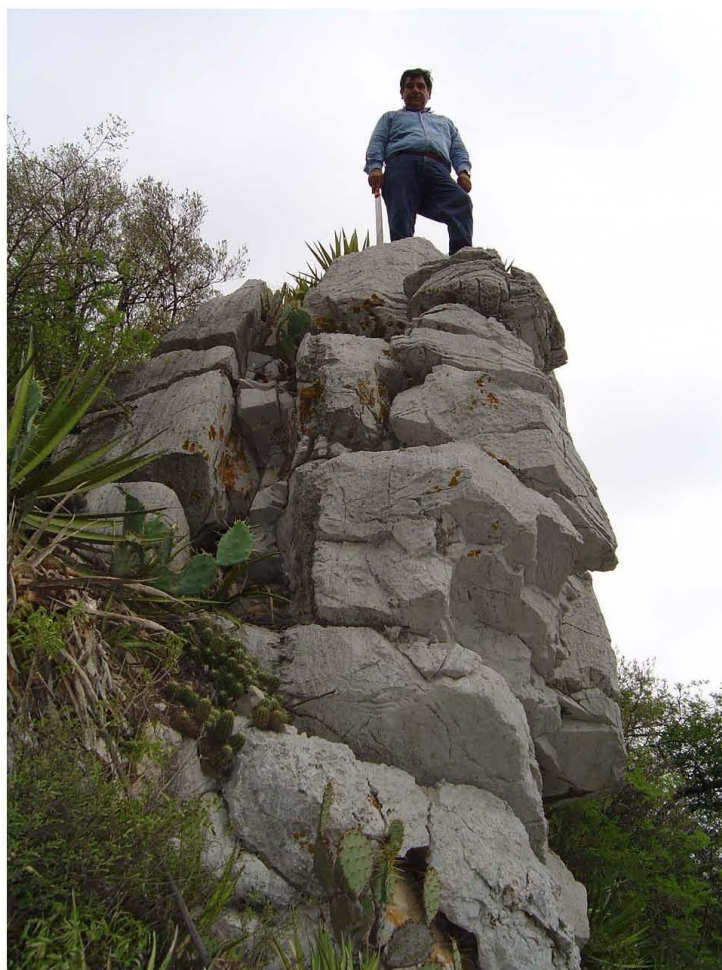
Fotografía 7.9.a. Bloque con fracturamiento intenso, con alto riesgo de deslizarse.
